# Analyse complémentaire

réalisée par M. Valentin Le Bidan  
Expert riprap.fr

Pour le Collectif  
de Sauvegarde des Gorges de la Save  
Mairie 30350 LESPUGUE

## Convention signée par les communes de Montmaurin et Lespugue. Annotations V. Le Bidan

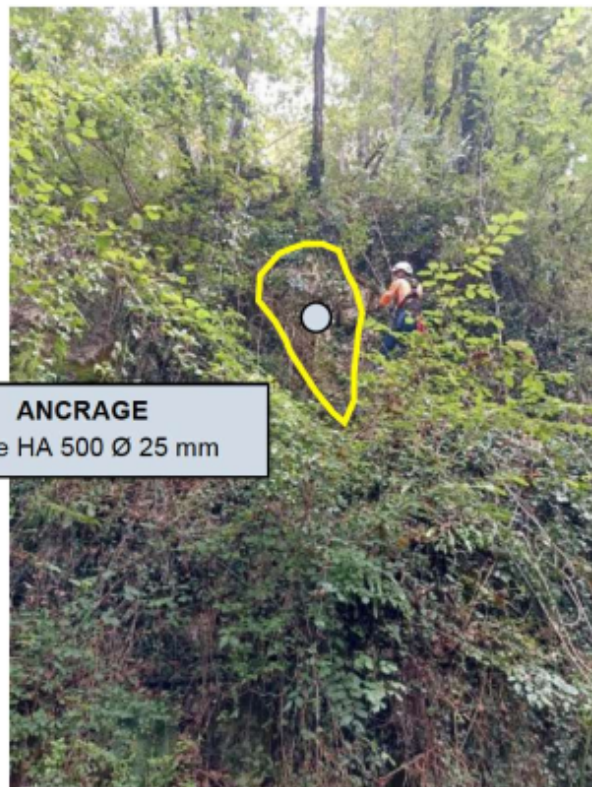
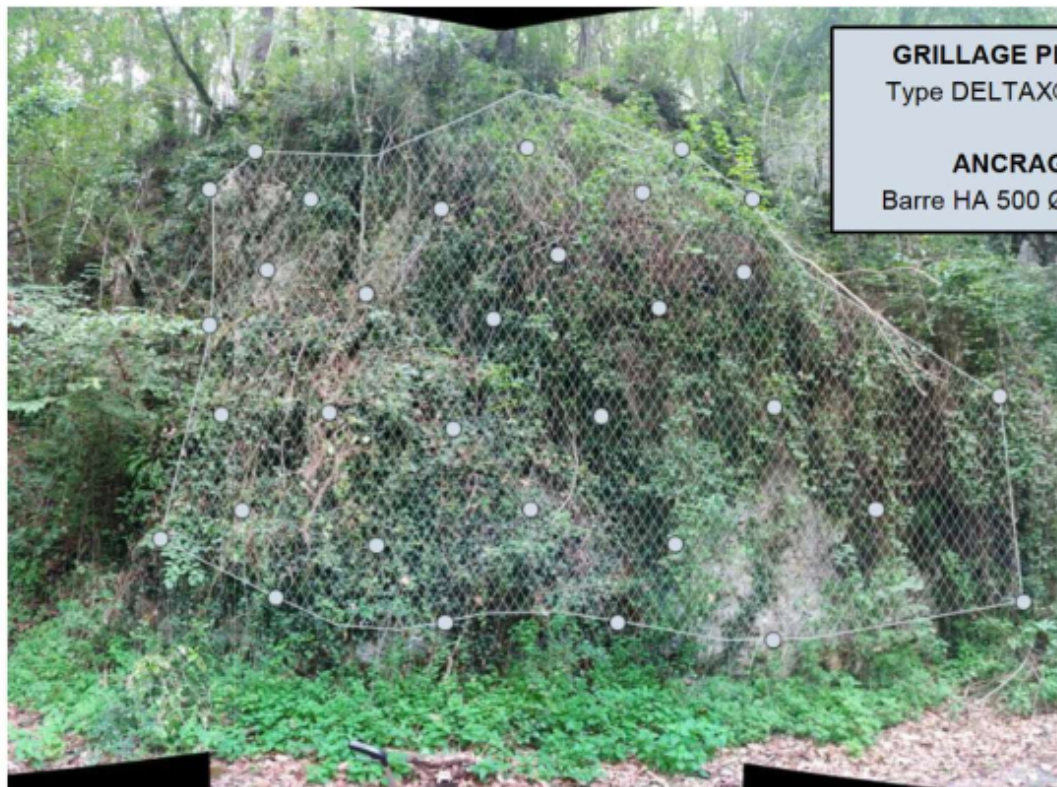
| SECTEUR / INSTABILITE | Secteur X - I8 | | | | | |
| GEOMETRIE | Hauteur | 9.00 m | Largeur | 20 ml | Pente | Subverticale |
| TRAVAUX | Purges manuelles / Boulonnages (1 barre HA 500 Ø 25 mm par masse jusqu'à $\approx 2 \text{ m}^3$ , inclinaison $10^\circ$ , forage Ø 55 mm minimum, scellée sur 2.00 m mini au rocher sain) / Grillage plaqué (type DELTAX® G80/2) | | | | | |

**ANCORAGE**  
Barre HA 500 Ø 25 mm

**GRILLAGE PLAQUE**  
Type DELTAX® G80/2

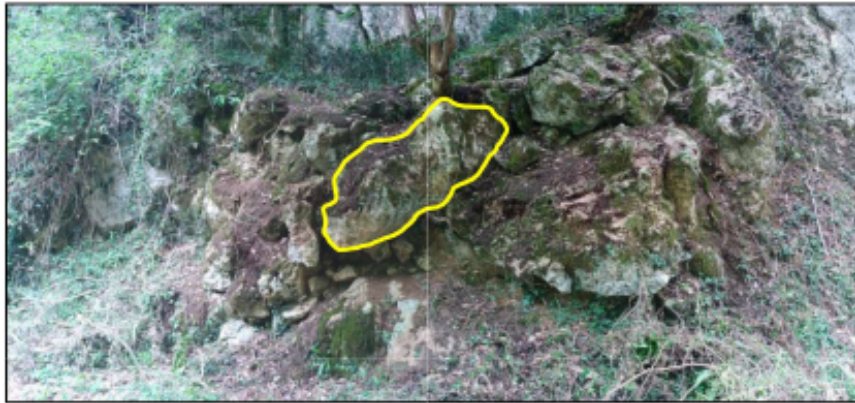
| SECTEUR / INSTABILITE | Secteur X – I9 | | | | |
| GEOMETRIE | Hauteur | 5.00 | Largeur | 10.00 ml | Pente |
| TRAVAUX | Purges manuelles / Filet de câbles plaqué | | | | |

Instabilité I9 (en jaune) observée après dévégétalisation – Photo Ginger CEBTP du 10 septembre 2025

**FILET PLAQUE**  
Filet de câbles Ø 8 mm,  
maille 250 x 250 mm

**ANCORAGE**  
Barre HA 500 Ø 28 mm
